ESCAVAÇÕES ARQUEOLÓGICAS NO MOSTEIRO DE S. MARTINHO DE TIBÃES

Campanha de Março de 1998 a Dezembro de 1998

Claustro do Cemitério, Pátio do Jericó e Passal

RELATÓRIO CIENTÍFICO

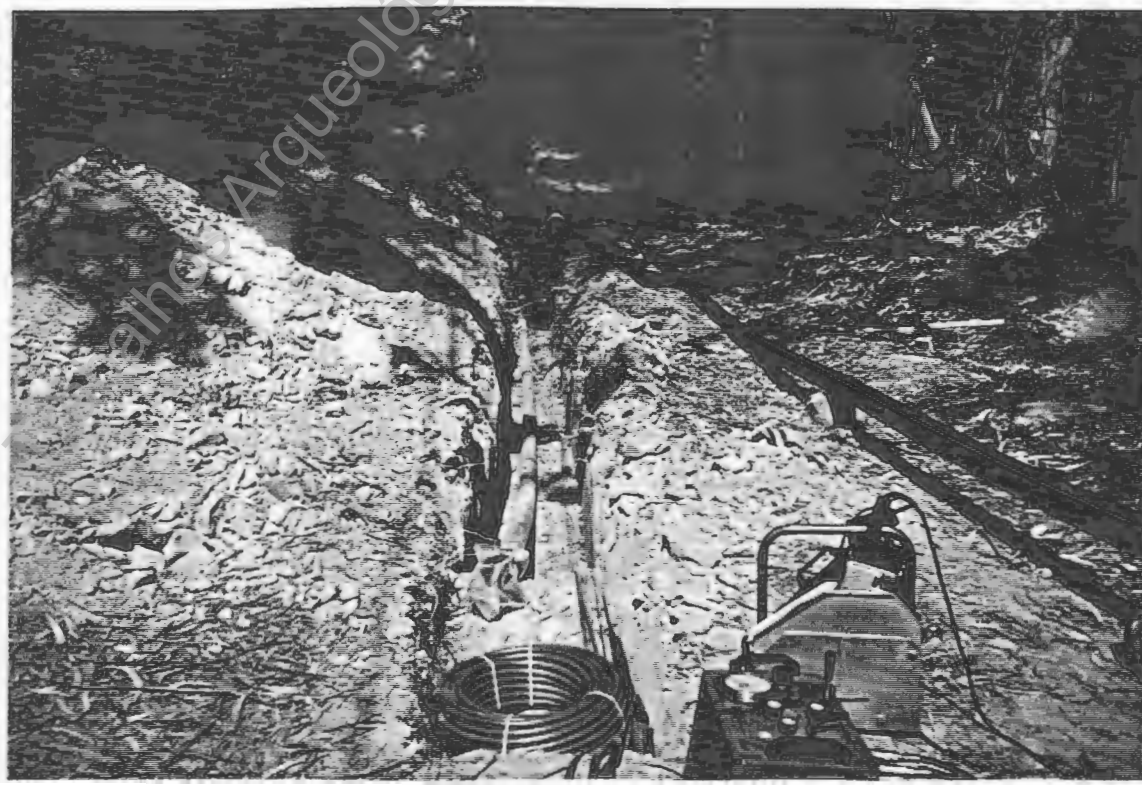
6

6/1147 - Vala de drenagem, saneamento e canalização de água (caminho junto ao portão do Anjo).

Fez-se ainda o acompanhamento da abertura de valas para construção das novas redes de drenagem e saneamento que envolvem exteriormente todo o mosteiro, bem como das valas relacionadas com a instalação do novo sistema de abastecimento de água, cujos depósitos se implantaram na zona alta da cerca.

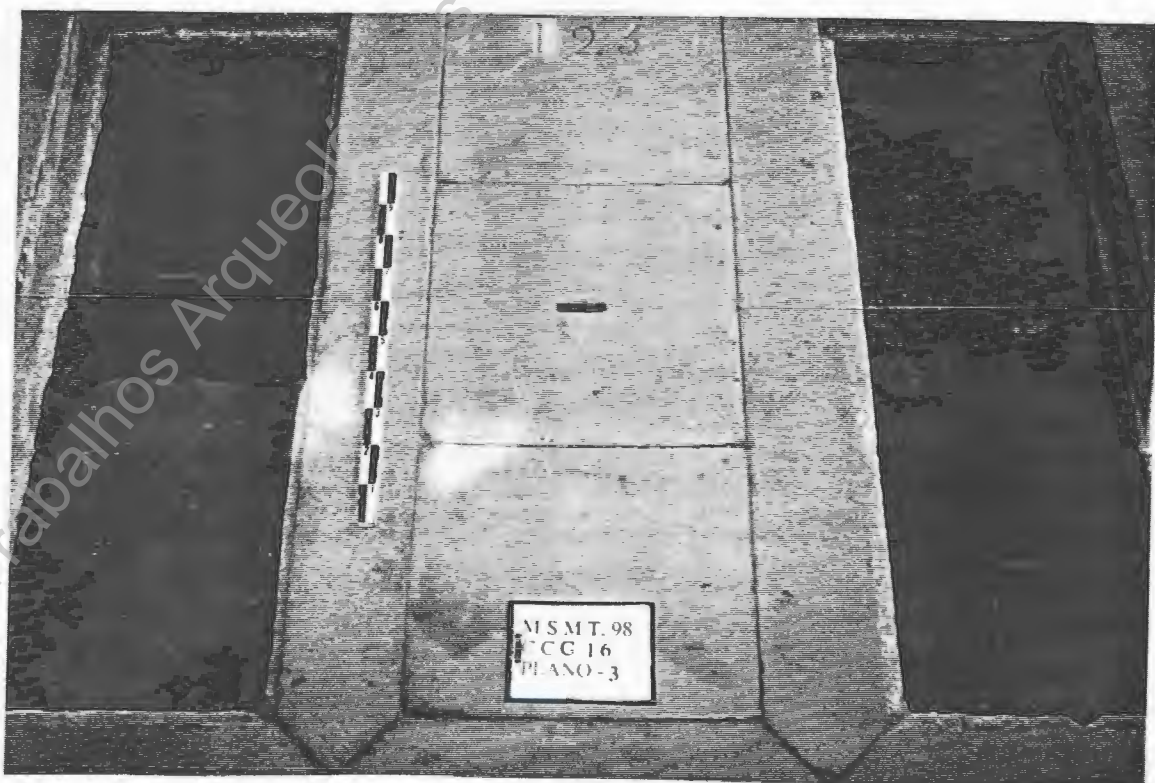
12

12/1295 - Corte CC. G. 16 - Plano 3.

No centro/Norte da galeria nascente do claustro, abrangendo os espaços tumulares numerados com os números 124, 125 e 126, escavou-se parcialmente o corte CC.G.16. Decaparam-se apenas os sedimentos que enchiam as covas sepulcrais (a metade Norte do espaço 126 e a metade Sul do 124), suspendendo-se a escavação ao nível do aparecimento das urnas de madeira, que se deixaram intactas. Estas encontraram-se a uma profundidade média de 1 metro e corresponderão, pelo estado de conservação dos ataúdes, a enterramentos do período de utilização paroquial. As terras que os recobriam incorporavam alguns pequenos fragmentos de ossos humanos, testemunhando a reutilização daqueles espaços para enterramentos.

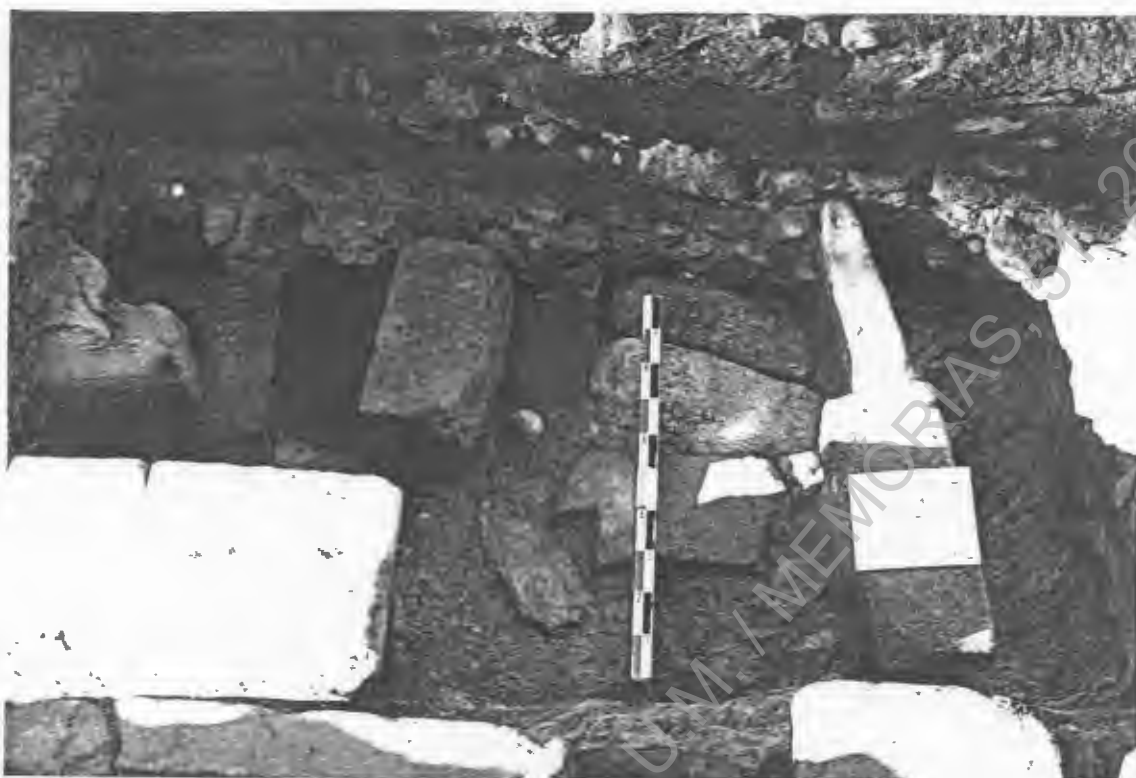
15

15/1447 - Corte CC. P. 1 - Plano Final.

No espaço a poente da parede que se interpretou como correspondente à fachada (CC.P.1, 2 e 3), identificou-se um conjunto de 6 sepulturas: 3 do tipo caixa pétrea formada por lajes graníticas com a face interna alisada, fincadas verticalmente na rocha (xisto), afeiçoada para as receber, e cobertura de lajes irregulares de granito - uma conserva-se intacta e as outras duas foram desmanteladas pela implantação do alicerce da colunata do claustro; outras 3 são do tipo referido acima, conservando-se intactas, com as lajes de cobertura. O nível de circulação que sobrepujava este conjunto de sepulturas apareceu bem definido por uma pavimentação térrea de argamassa de saibro, pouco espessa mas regularmente distribuída.
